製品名 『ミックスサンド』

中島建設 株式会社

『ミックサンド』は再生砂と瓦廃材等を混ぜ合わせた保水性防草シール材です。

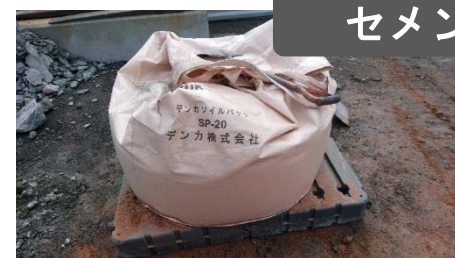
セメント

防草シート材『ミックスサンド』の主な材料はセメント（地盤改良材）、瓦砂（細骨材）、再生骨材（粗骨材）、混和剤、水を練混ぜ合わせることで作られます。

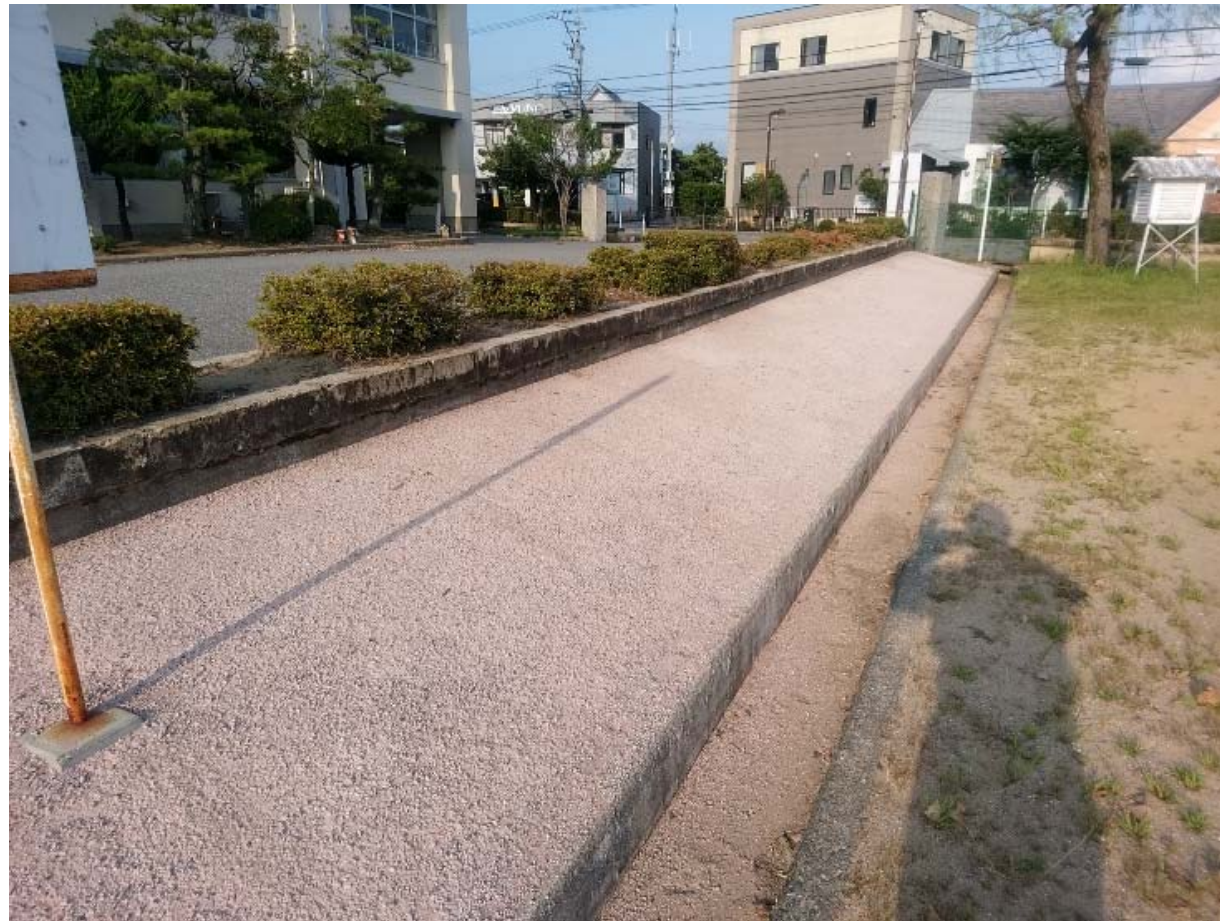
## 施工事例2

～小学校校庭周辺／能美市湯野小学校～

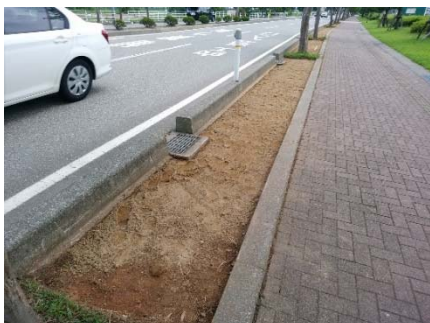
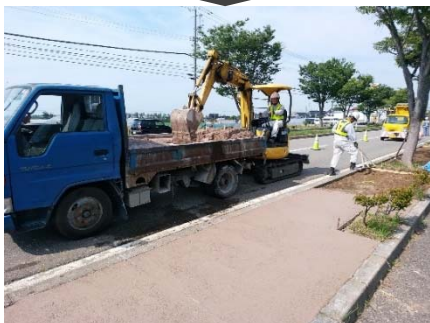
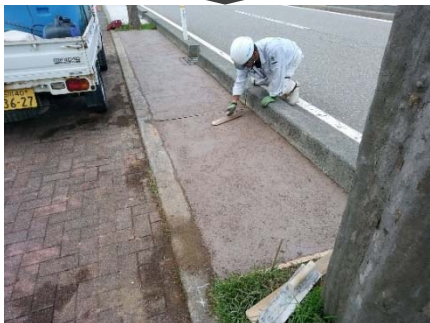
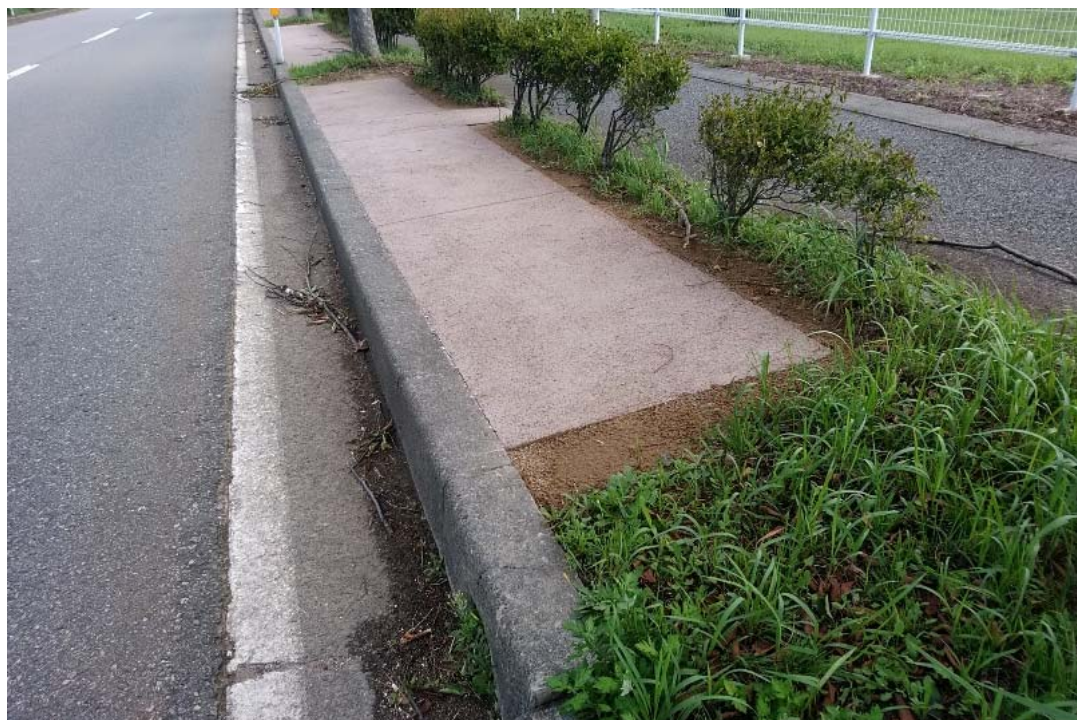
# 施工事例3

～歩道植栽／国道360号 小松空港前（H30年度）～
